# Marathon 125 PRO E4

Diagnostico de Errores (OBD)

Este documento tiene por objeto describir las características del sistema de diagnóstico a bordo (OBD de ahora en adelante) realizado por el CDI utilizado para el control de la gestión del motor de encendido de los vehículos Marathon 125 PRO Euro 4.

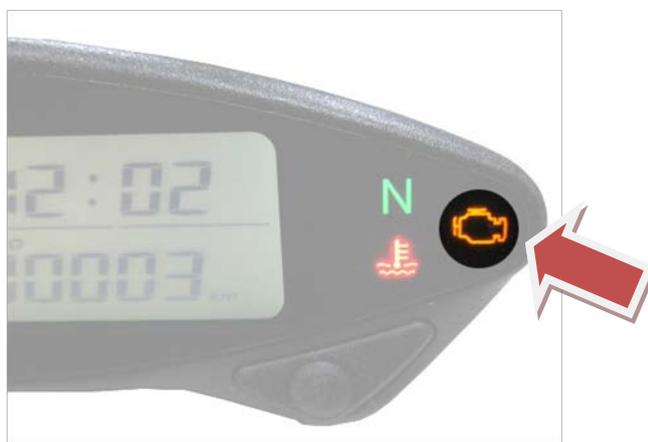
El CDI está provisto de un sistema de auto-diagnóstico conectado con un testigo en el tablero de instrumentos, cuando se detecta una anomalía el siguiente testigo se enciende en el tablero:

La única forma de saber de qué anomalía se trata es conectarse a través de un equipo de diagnóstico OBDII, este equipo nos permitirá conocer la anomalía y solucionarla así como realizar el borrado del error.

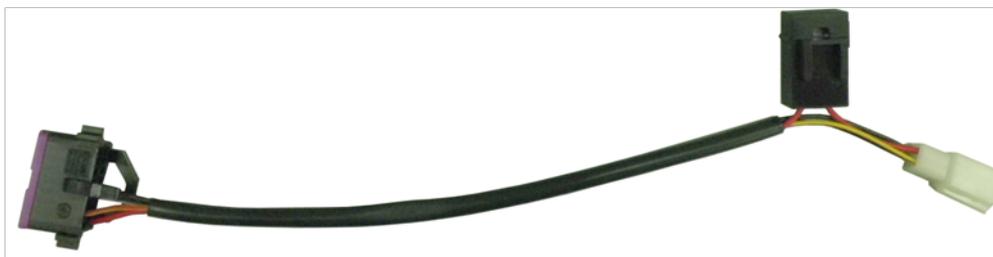
**0/000.160.6022 – SUPLEMENTO INSTALACION OBD E4**

Para conectar el vehículo al lector OBDII es necesario disponer de un suplemento de instalación que adapta el conector que viene con el vehículo al conector SAE J1962 Type A utilizado en los lectores de OBDII.

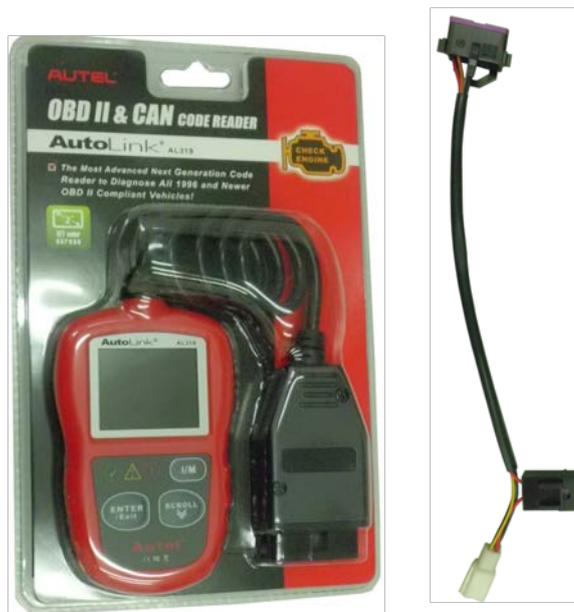
0/K00.160.6000 – KIT LECTOR OBD MAS INSTALACION ADAPTACION

En el caso de disponer de un lector de OBD estándar será suficiente disponer del suplemento de instalación para poder conectarse. Si no se dispone de ningún lector de OBD Rieju recomienda adquirir el Kit lector de OBD más instalación descrita anteriormente, este kit proporciona un lector que ha sido verificado en los vehículos Rieju garantizando su correcto funcionamiento al 100%.

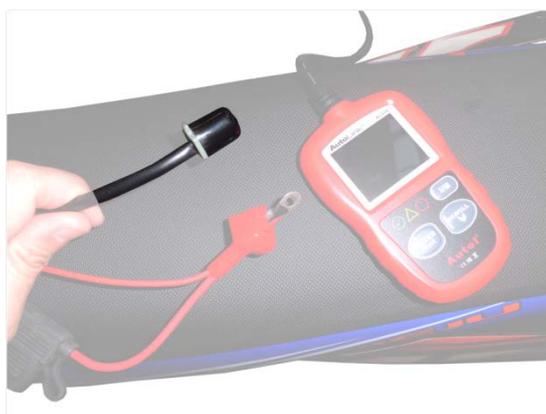
El conector del sistema de auto-diagnóstico se encuentra situado debajo del asiento al lado de los cables de conexión de la batería.

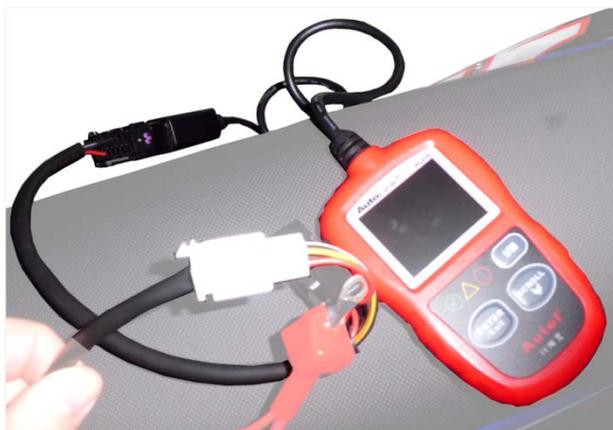
1. Verificar que la llave de la moto está en posición apagado.
2. Quitar el capuchón protector del conector.
3. Conectar el suplemento de instalación con el conector del vehículo.
4. Conectar el lector de OBD al suplemento de instalación.

5. Girar la llave a posición de encendido (no es necesario arrancar la moto).

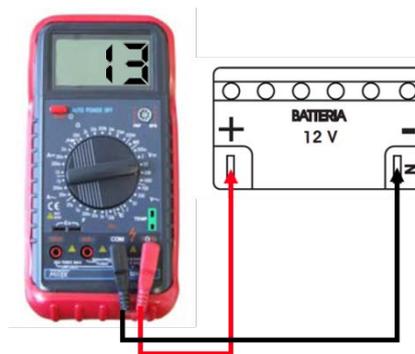
Poner la llave de contacto en posición **ON** y encender la moto, con la ayuda de un multímetro en posición CC 20V verificar que la batería carga correctamente.

- Con la moto en marcha el multímetro debe marcar un valor que puede variar entre 13,5 y 15V.

Voltaje nominal 12,5 V en DC

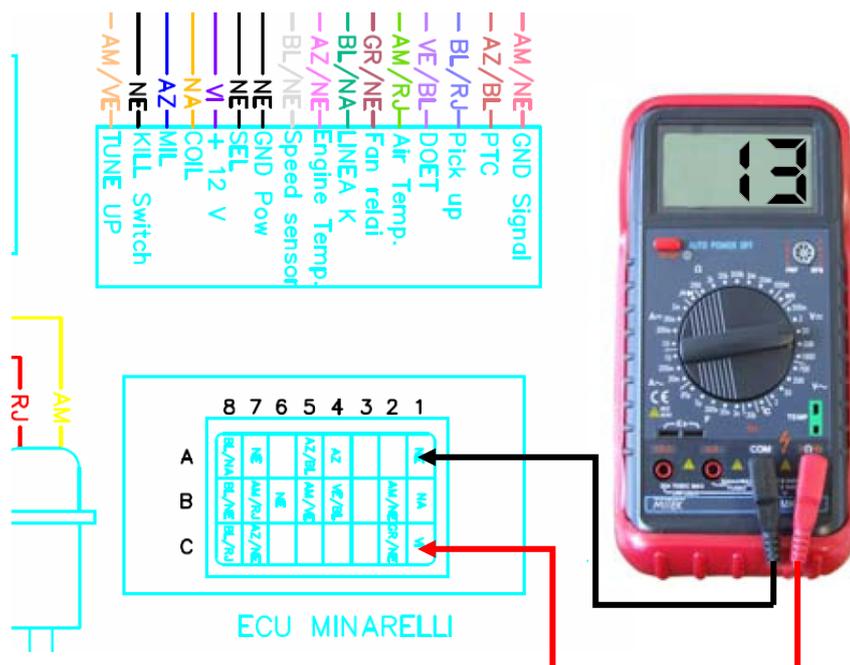
Con la llave en posición ON verificar la tensión entre el cable Violeta (C1) y Negro (A1) que llegan al conector del CDI si los valores de tensión son inferiores a 12,5 V verificar la continuidad del cable violeta y negro, reemplazar la instalación en caso necesario.

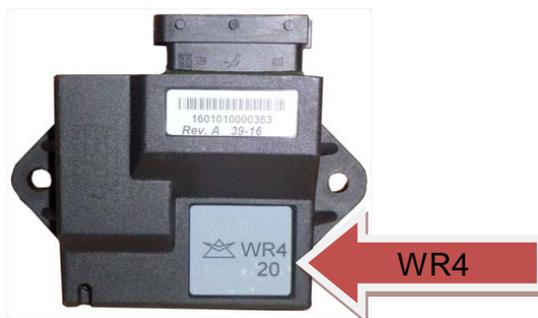
En caso de que las comprobaciones anteriores sean correctas pero el error persista sustituir el CDI por uno nuevo. Verificar que el CDI nuevo lleva el marcado "WR4"

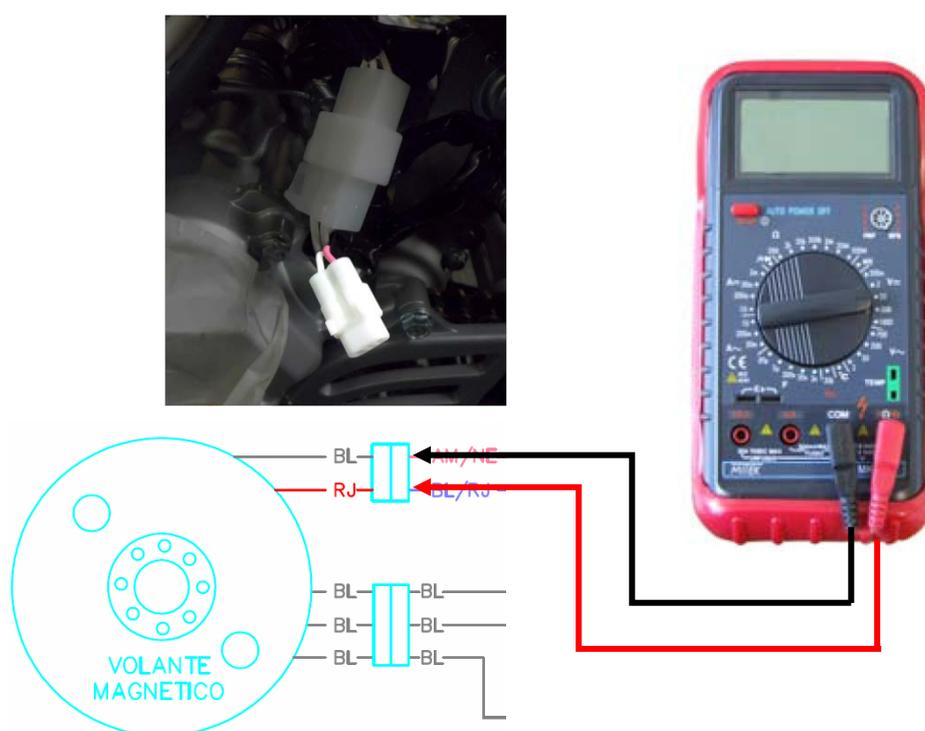
1.- Con la ayuda de un multímetro en posición 2K  $\Omega$  verificar la resistencia del pick-up (cables rojo y blanco del motor)

Desconectar el conector y medir los valores de resistencia directamente sobre los pines del conector procedente del motor, los valores de resistencia deben ser  $265\Omega \pm 20\%$ , si los valores obtenidos están fuera de tolerancia se debe sustituir el volante magnético.

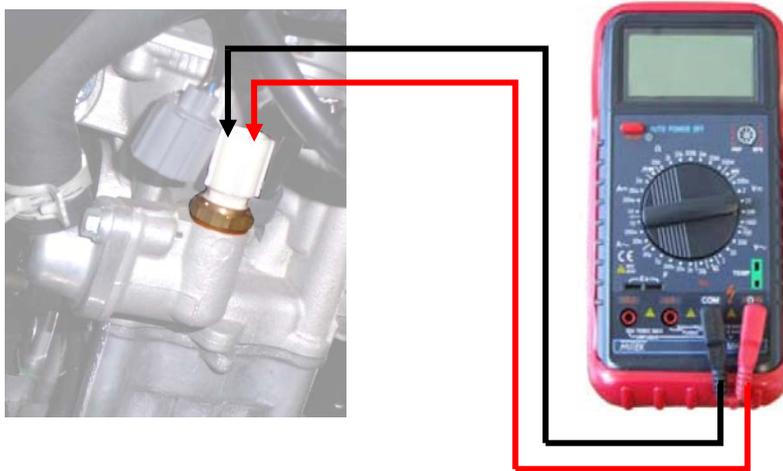
1.- Con la ayuda de un multímetro en posición 20K  $\Omega$  verificar la resistencia del sensor de temperatura.

Si se obtiene un valor de cortocircuito o circuito abierto sustituir el sensor de temperatura.

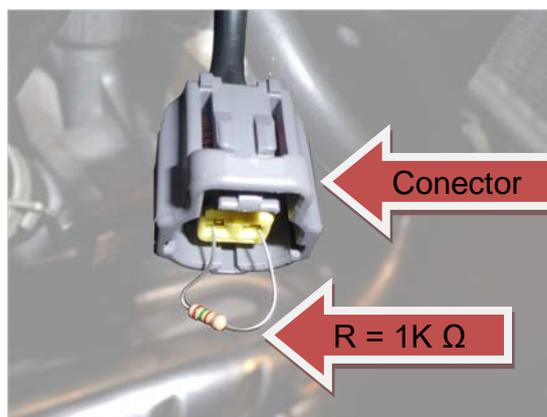
2.- Desconectar el conector de la sonda de temperatura del motor y poner una resistencia de 1K $\Omega$  en el conector como se indica en la imagen, con ayuda del lector de OBD borrar el error y volver a arrancar el vehículo, si el error desaparece sustituir el sensor de temperatura. Si vuelve a aparecer el código de error verificar el punto 3.

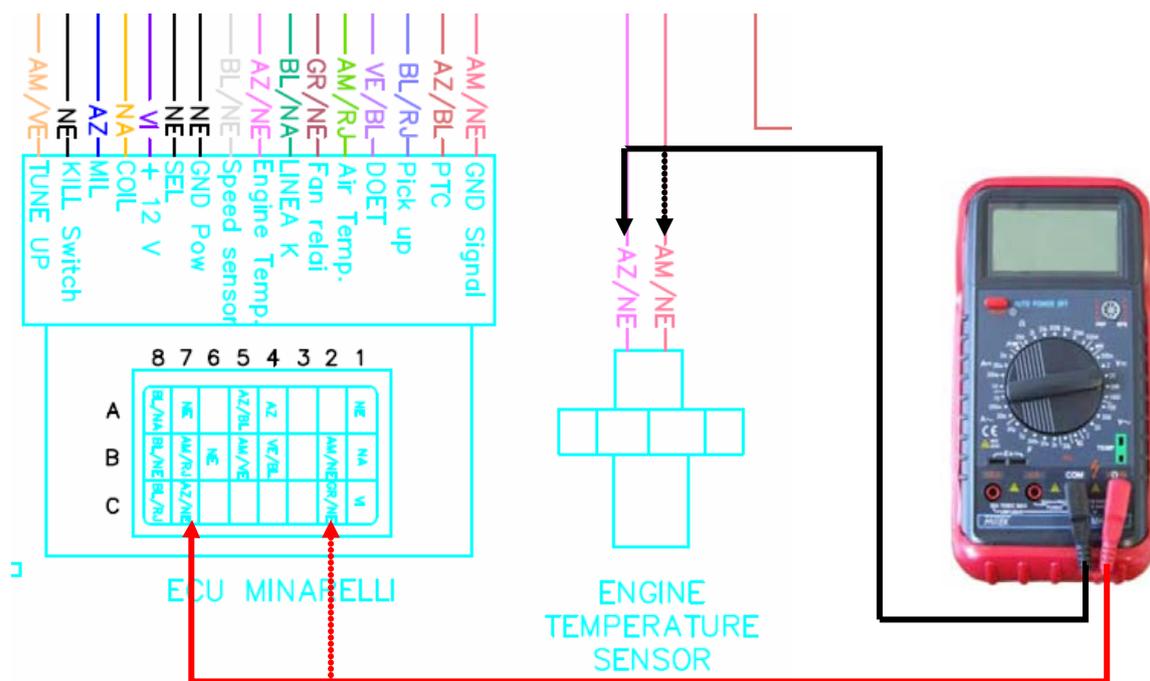
3.- Con la ayuda de un multímetro verificar la continuidad de los siguientes cables:

Amarillo / Negro: Cable que va del conector del sensor de temperatura al pin C2 del CDI

Azul / Negro: Cable que va del conector del sensor de temperatura al pin C7 del CDI

Si se detecta falta de continuidad en alguno de estos dos cables reemplazar el tramo de instalación afectado en caso necesario.

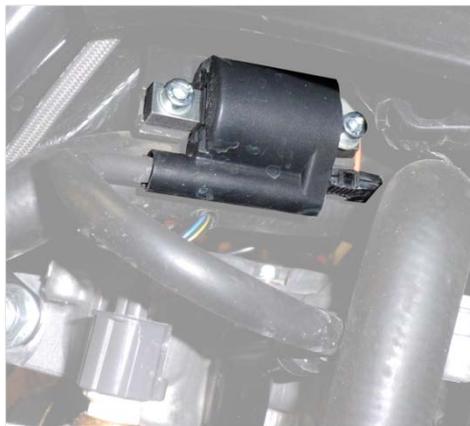
1.- Verificar que la bobina está correctamente conectada, el contacto está limpio y no existen óxidos ni suciedad que afecte a la resistencia del contacto.

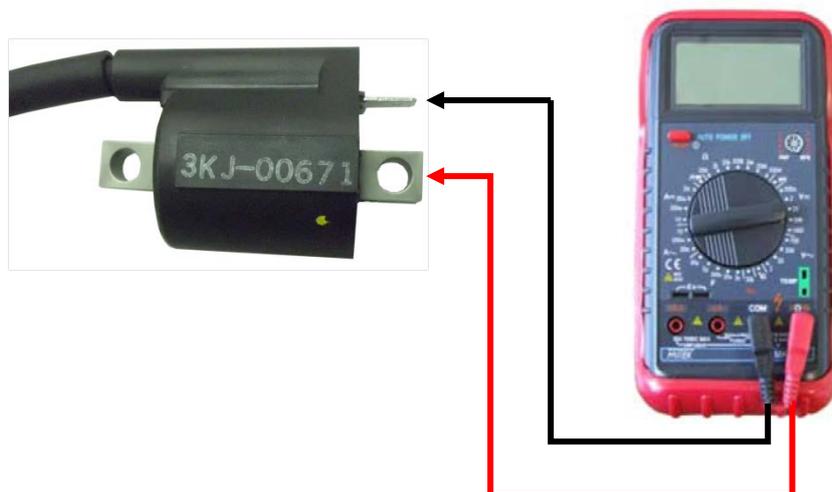
2.- Verificar la resistencia de la bobina, situar el multímetro en la posición de 200  $\Omega$ , la resistencia debe estar entre 0,2 y 1  $\Omega$ .

Si los valores son incorrectos sustituir la bobina, borrar los errores con la ayuda del lector de OBD y arrancar el vehículo para verificar que el error desaparece. Si el error persiste o los valores son correctos verificar el punto 3.

Nota: Si el multímetro no es de buena calidad o tiene dañado los contactos se podrían obtener valores erróneos de resistencia (valores por encima de 1 $\Omega$ ) que podrían hacer pensar que la bobina es incorrecta no siendo este el fallo real.

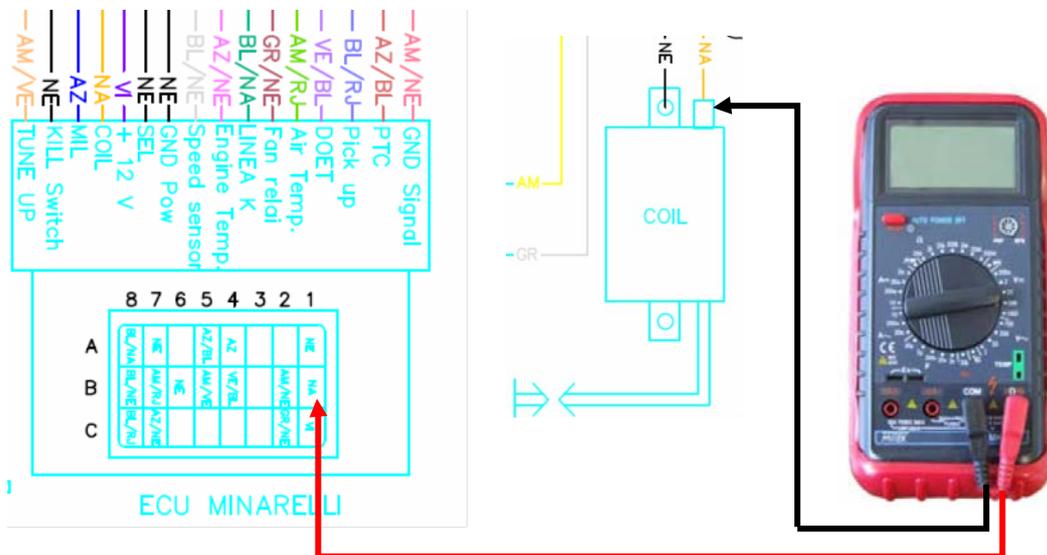
3.- Verificar la continuidad del cableado. Con la ayuda de un multímetro verificar la continuidad del cable naranja que va de la bobina al pin B1 del CDI.

Si se detecta falta de continuidad reemplazar el tramo de instalación afectado en caso necesario.
